## Info zu einem typischen Fehlerbild bei nicht Einhaltung der Ansprüche zu dieser Legierung!

| <b>Fehlerbeschreibung:</b> | Sternenhimmel |
| <b>Legierung:</b> | 5083 Guss (AlMg4,5Mn) |

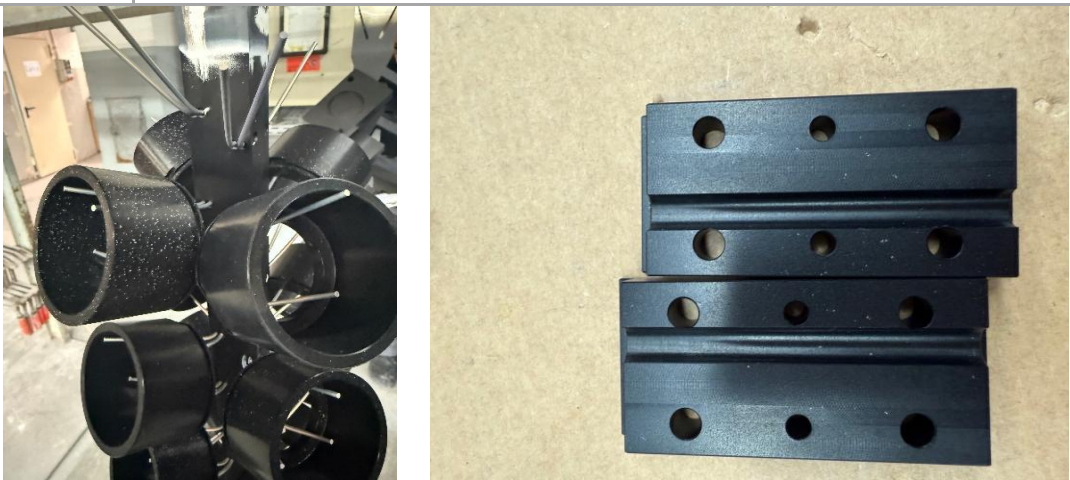
| <b>Einstufung:</b> | Dekorativ unzureichend |
| <b>Ursachenanalyse:</b> | <p>vernünftige Schichtbildung. Die Fehlstellen in der Pore können nicht eingefärbt werden, weil sich kein Farbstoff anlagert. Legierungen haben sehr große Toleranzgrenzen, somit ist ein und die selbe Legierung nicht immer das gleiche. Diese Legierung 5083 Guss (AlMg4,5Mn) eignet sich nur "unzureichend" für ein dekoratives Eloxal.</p> <ul style="list-style-type: none"> <li>• Metallbearbeiter können nur immer wieder darauf hingewiesen werden, dass gerade beim Bearbeiten mit Ölen / Emulsionen etc. höchste Ansprüche bestehen., da das Material extrem reaktionsfähig und korrosionsanfällig ist.</li> <li>• Wenn das Gussmaterial allerdings Inhomogenitäten aufweist, hat man sogenannte Anhäufungen von Fremdmetallen, an denen ebenso keine Einfärbung möglich ist.</li> </ul> <p>Es kann auch Gutteile geben, bei Einhaltung aller Ansprüche!!!</p> |
